# Nachweis bohrungsbedingter Schädigungen in CFK mit Ultraschall und Verifizierung durch Röntgencomputertomografie

Hochschule Aalen – Technik und Wirtschaft; Studiengang: Oberflächen- und Werkstofftechnik; Beethovenstraße 1, 73430 Aalen

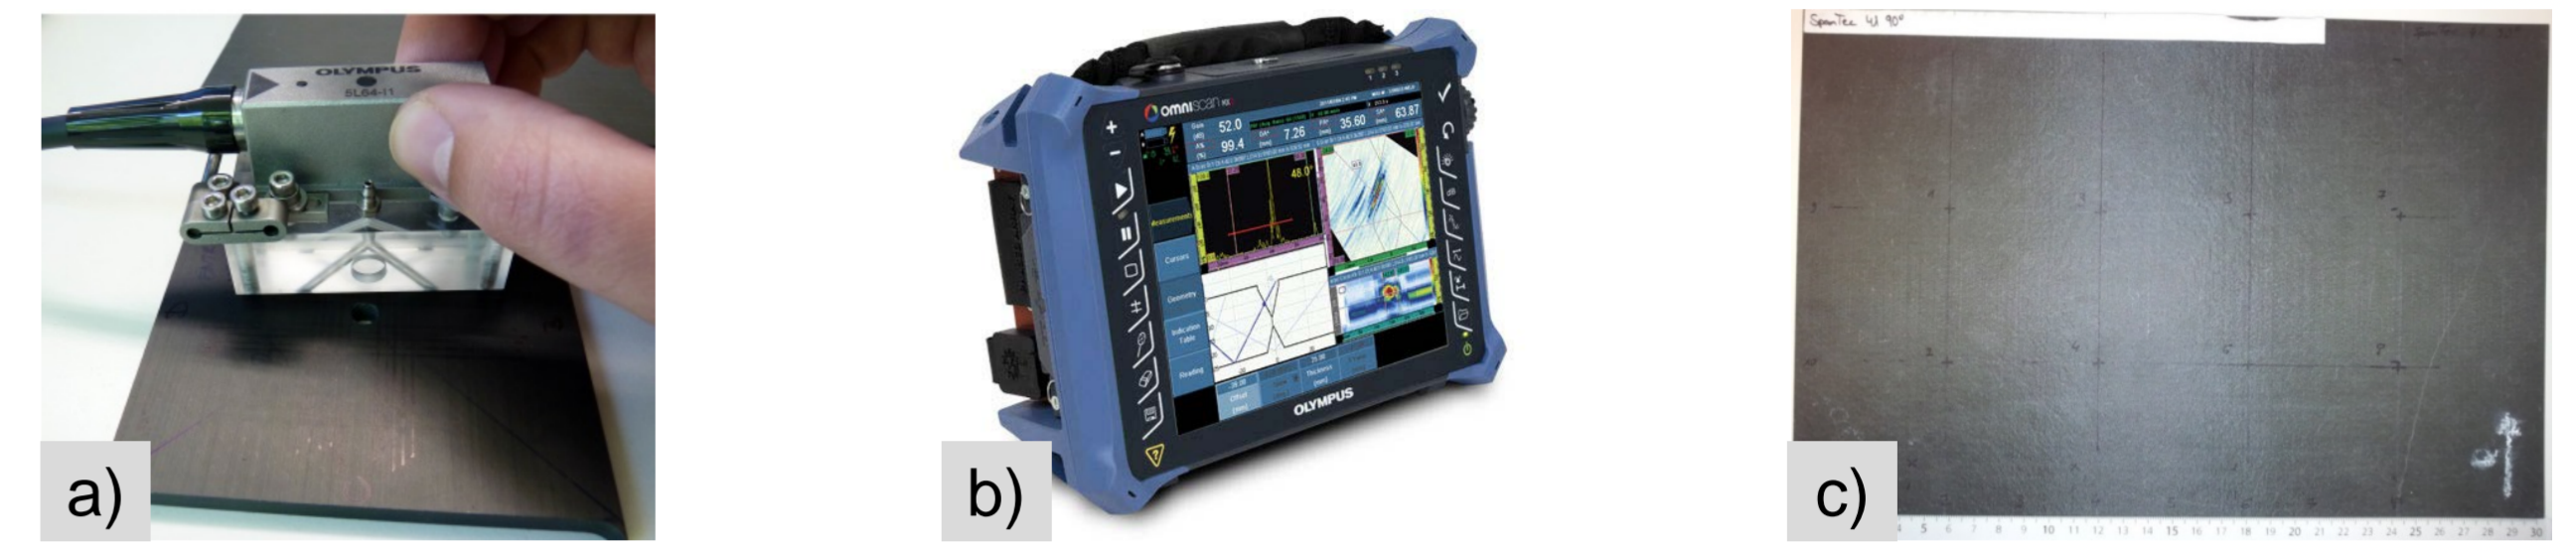
Abb. 2: Für die Untersuchungen verwendete Geräte und Proben. a) Prüfkopf 5L64; b) Phased Array Prüfgerät *OmniScan MX 2*; c) CFK-Probe

- Erzeugung von Bohrungen mit und ohne Delaminationen in aus unidirektionalen Lagen bestehenden CFK-Proben.
- Durchführung der Ultraschallmessungen mit dem Phased Array Messgerät *OmniScan MX 2* der Firma *Olympus*.
- Analyse der Ultraschall C- und B-Bilder im Bohrungsbereich.
- CT Aufnahmen des Bohrungsbereichs und Verifizierung der Ultraschallmessdaten.
- Erstellung eines Ultraschall-3D Volumens mit anschließender Segmentierung aller Messsignale  $\geq 6$  dB.

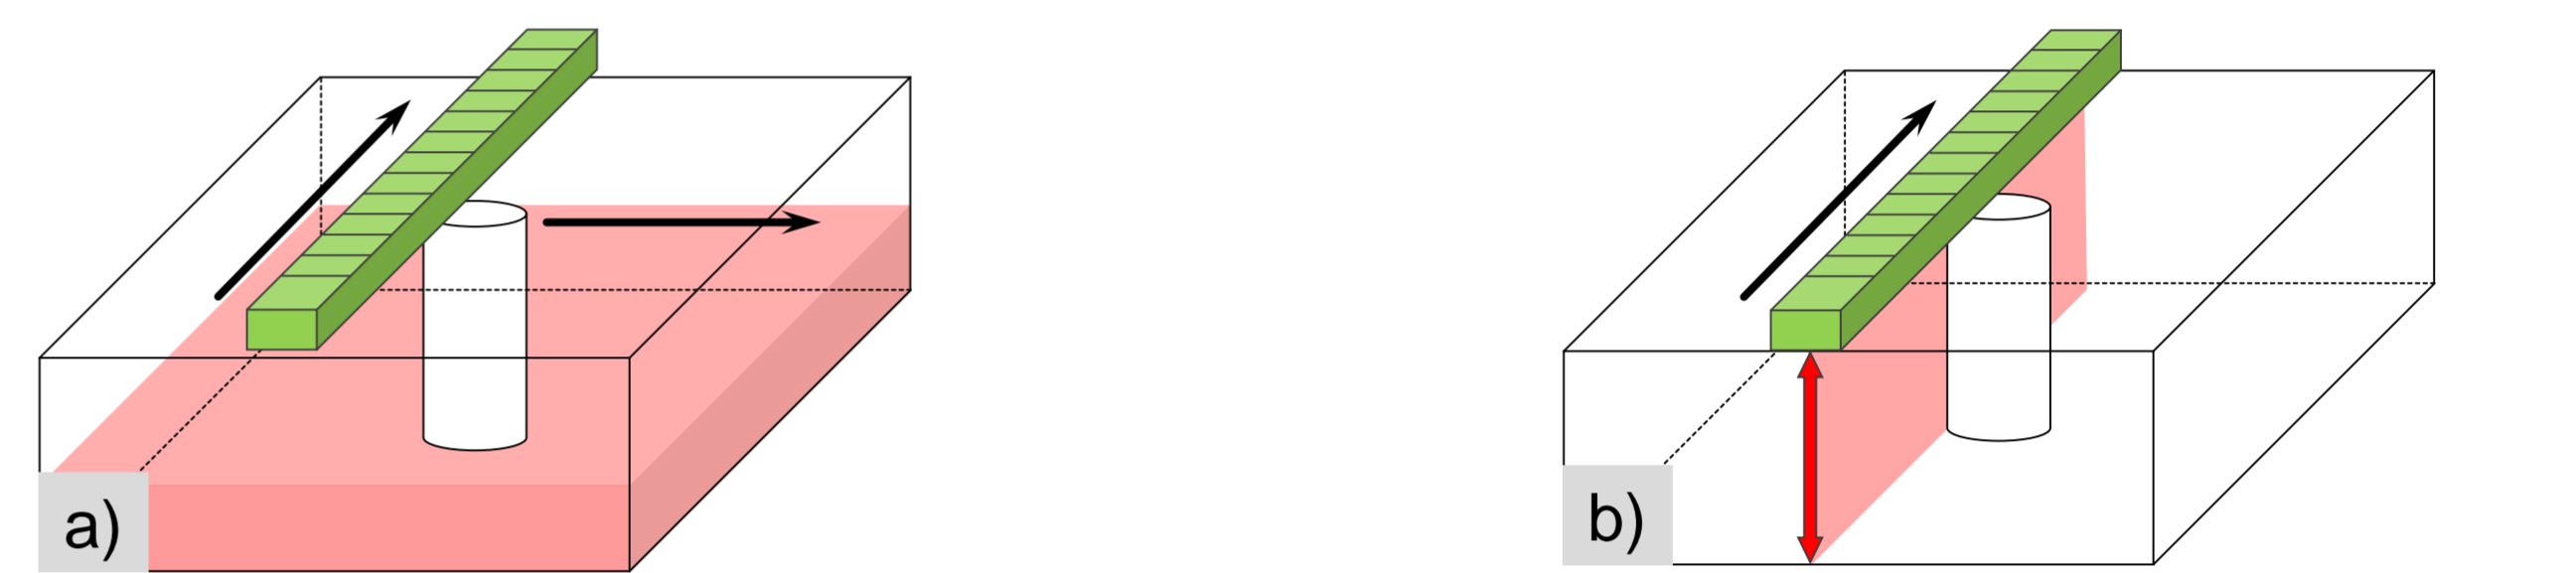
Abb. 3: Schematische Zeichnung zur Durchführung der Ultraschallmessung; a) C-Bild; b) B-Bild

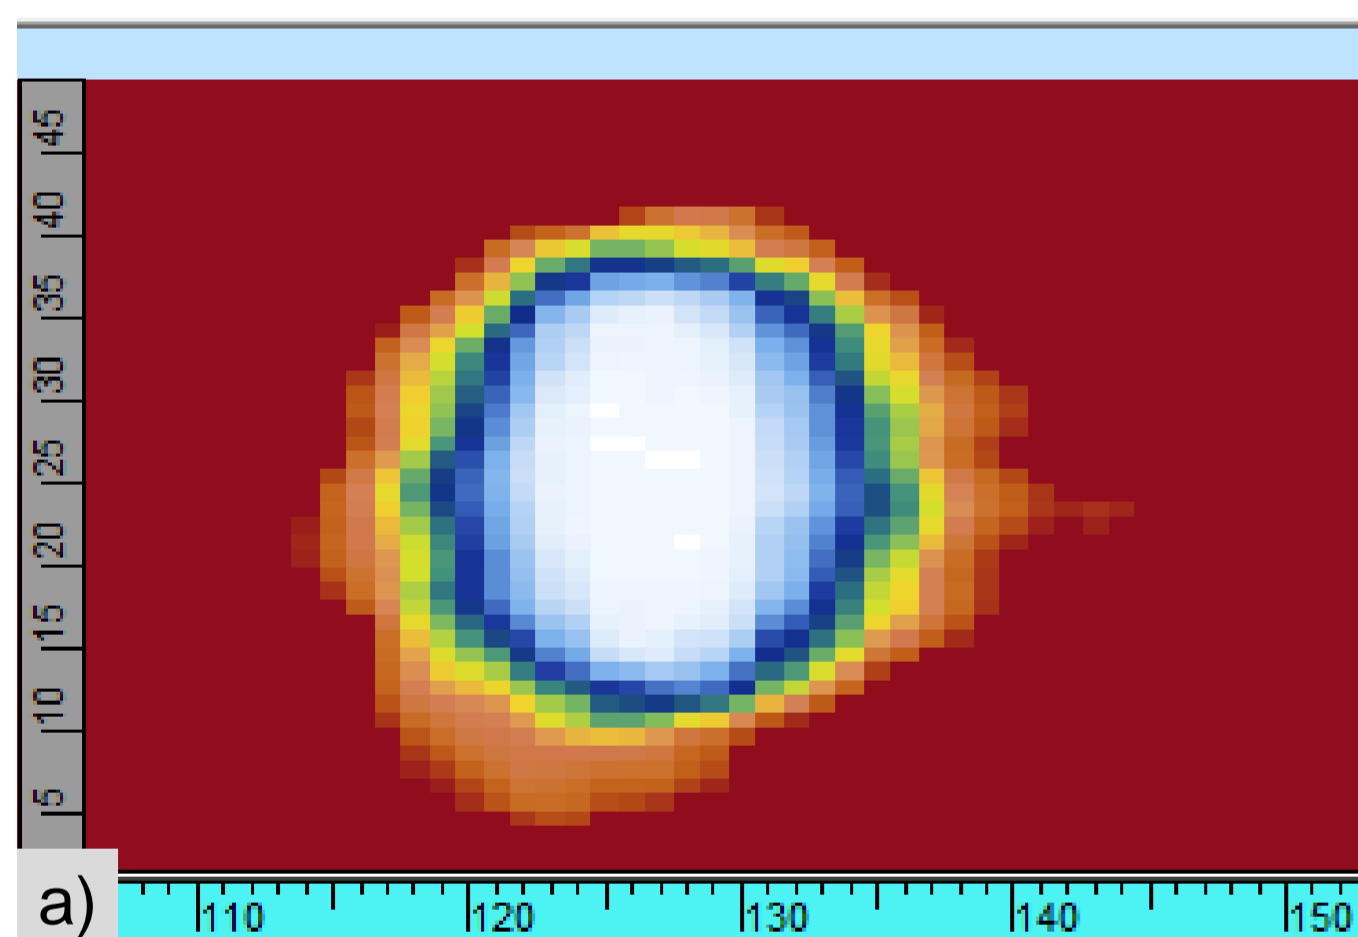
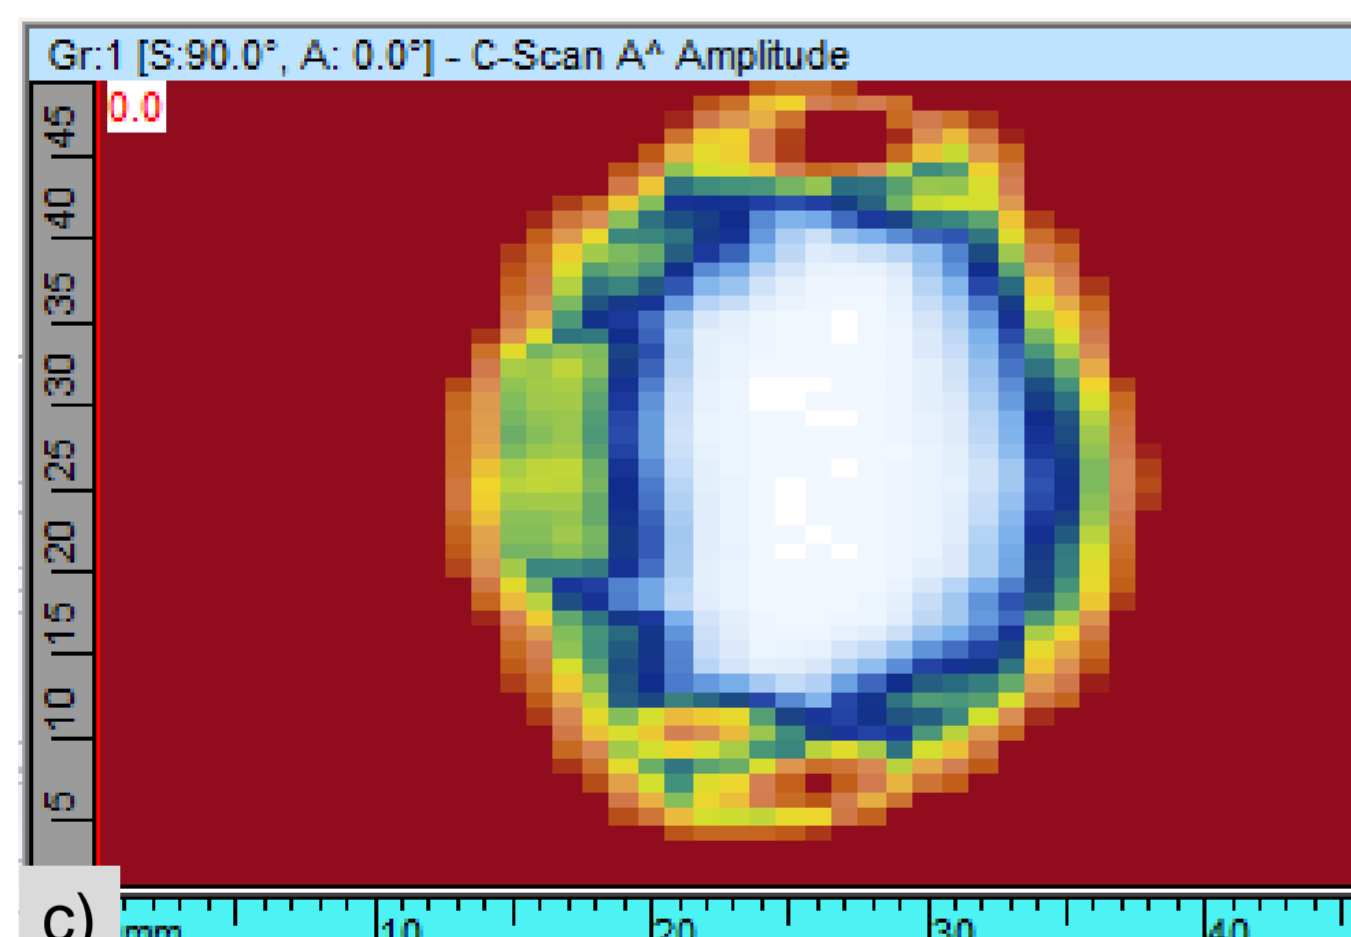
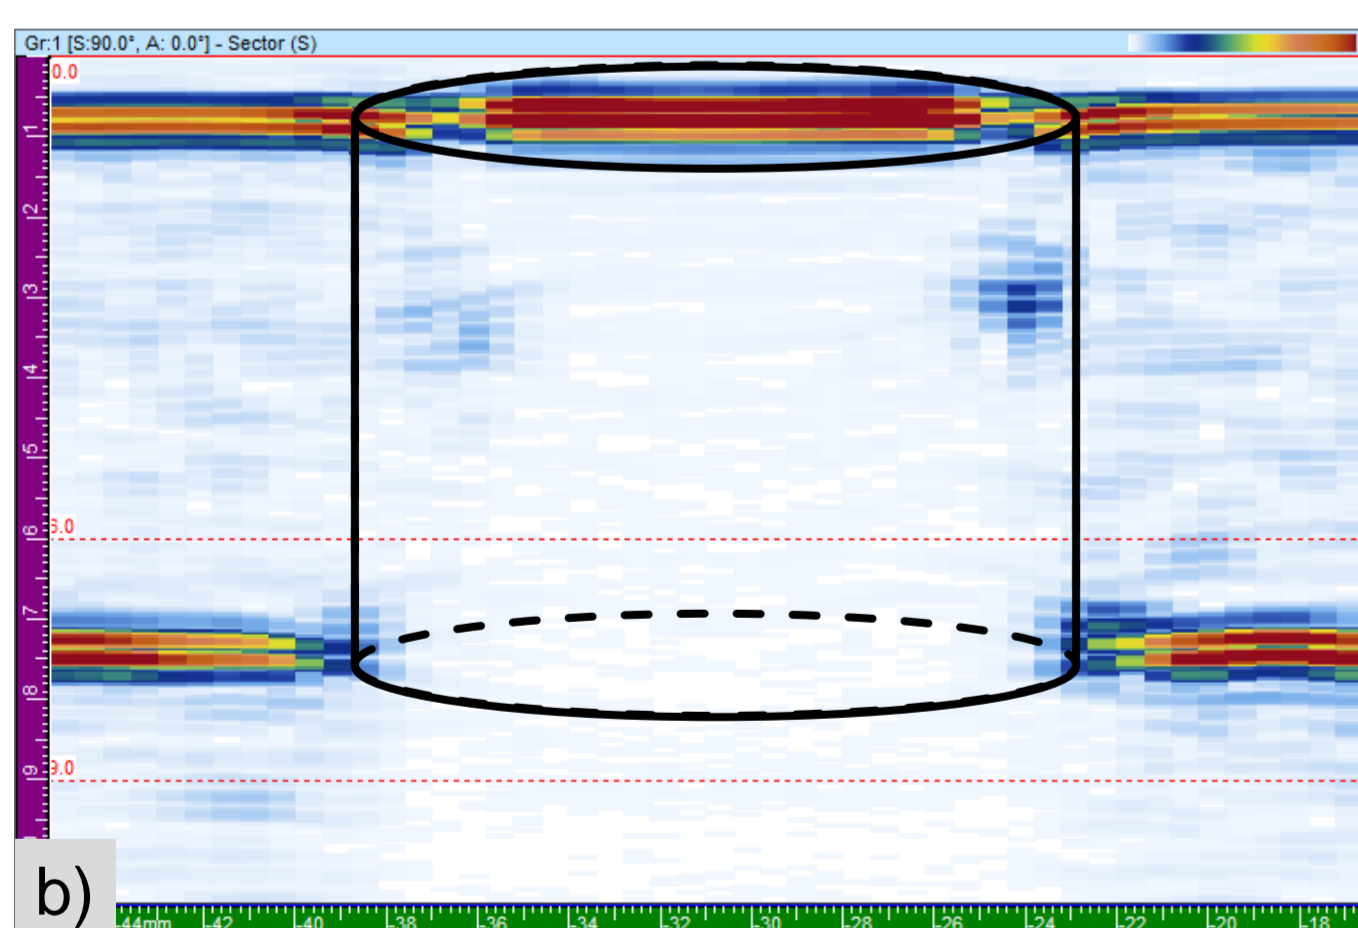
Abb. 4: a) C-Bild und b) B-Bild ohne Delamination; c) C-Bild und d) B-Bild mit Delamination

- Delaminationen besitzen einen größeren Durchmesser im Vergleich zu einer delaminationsfreien Referenzbohrung im C-Bild.
- Im B-Bild sind die von der Delamination stammenden Fehlersignale im Bohrungsbereich erkennbar.

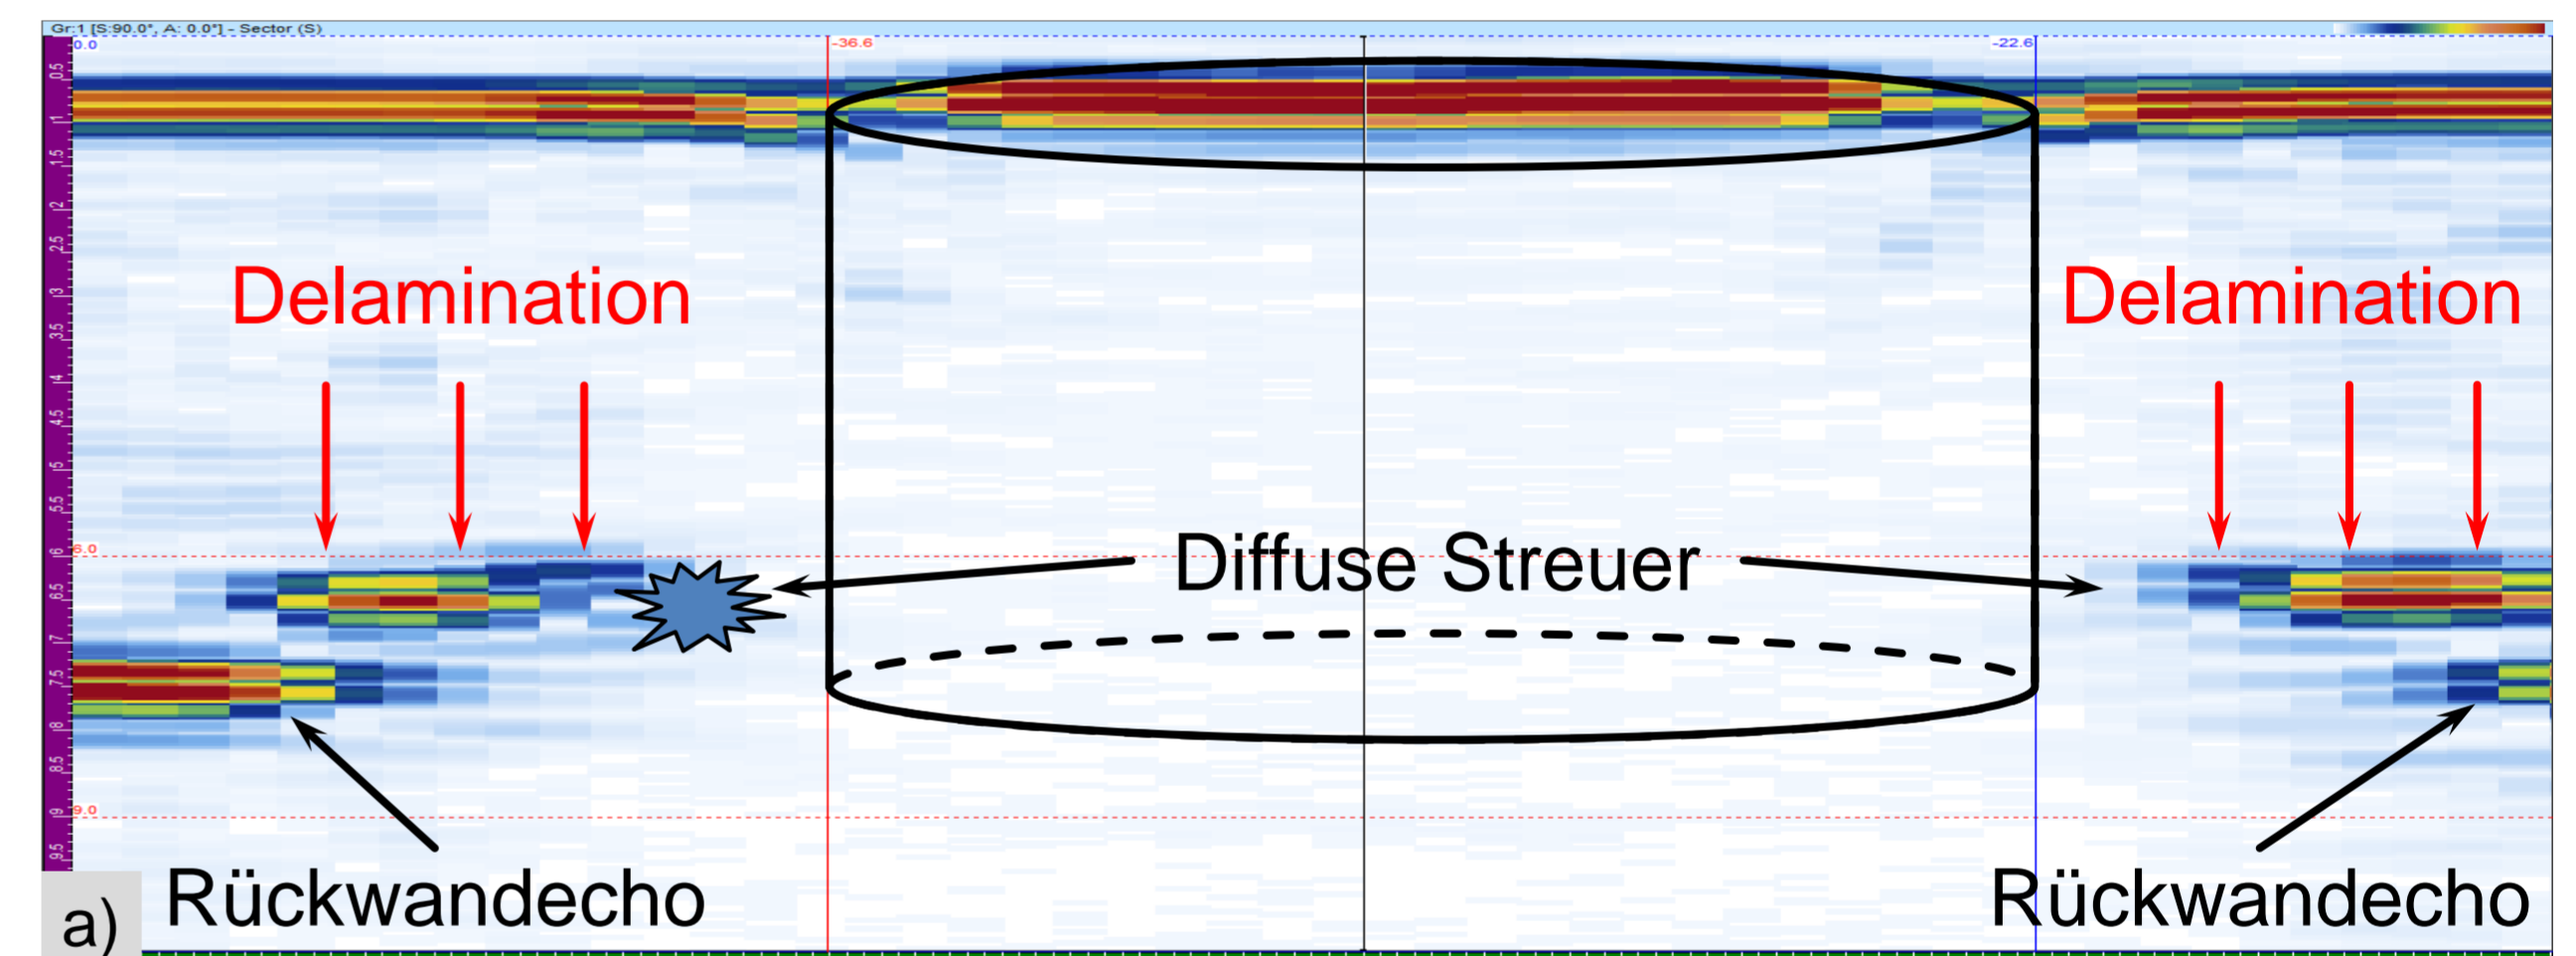
Abb. 5: Vergleich Ultraschall B-Bild a) mit CT-Slice b); B-Bild aus der Mitte der Bohrung entnommen
